## E40/A3 vers Bruxelles : premières nuits de réparations au niveau du joint dégradé du viaduc de Herstal

17 mai 2023

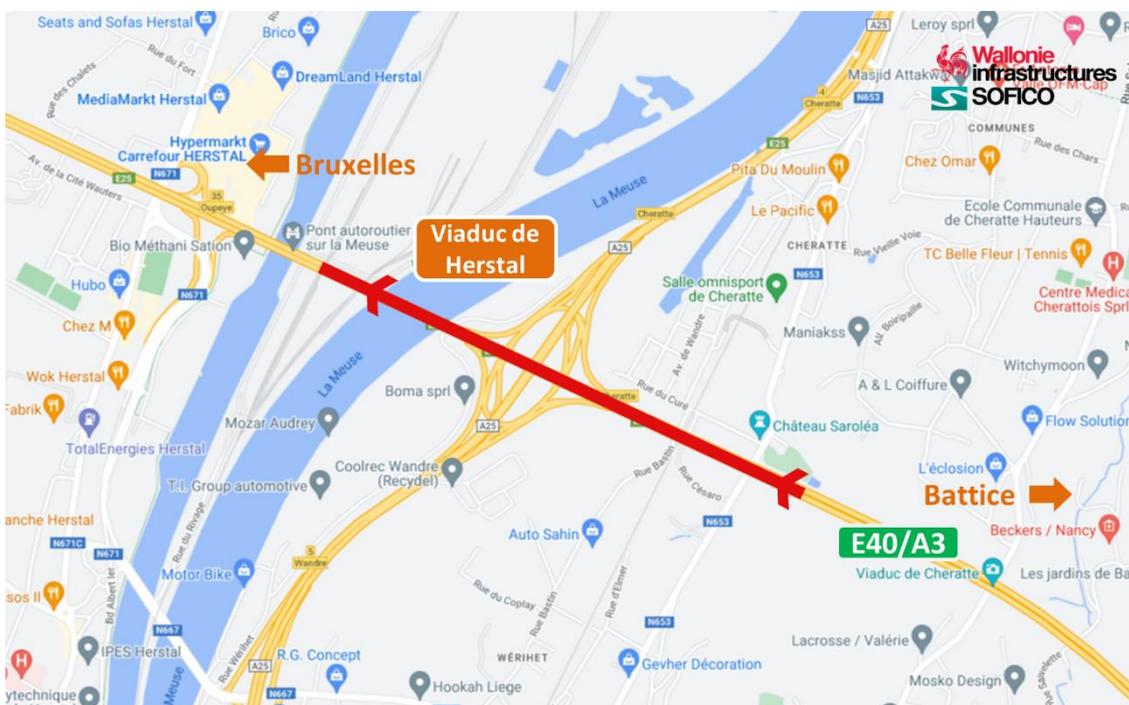
**Au total, une dizaine de nuits sera nécessaire afin de réparer le joint de dilation dégradé au niveau du viaduc de Herstal (E40/A3). Les deux premières interventions nocturnes se tiendront de ce dimanche à ce mardi et nécessiteront de soustraire 2 bandes à la circulation. Par contre, en journée, toutes les voies resteront accessibles, toujours avec une vitesse maximale limitée à 50 km/h dans l'attente de la réparation complète du joint.**

A la suite de dégradations apparues au niveau d'un joint de dilatation du viaduc de Herstal, supportant l'E40/A3 vers Bruxelles, un joint provisoire a été posé la nuit du 4 au 5 mai par-dessus le joint détérioré afin de permettre de maintenir la circulation avec une vitesse maximale limitée dans l'attente d'une intervention adéquate.

Si dans un premier temps les experts tablaient sur la conservation et la réparation de cette pièce, les inspections menées lors du retrait partiel du trafic ont démontré que le remplacement de cette pièce sur-mesure s'avérait indispensable, tout comme celui de traverses soutenant le joint.

Dans l'attente de cette réparation complète du joint, la vitesse restera réduite localement sur cette zone à 50 km/h à la suite de la surépaisseur induite par le joint provisoire.
