Liège – Liaison E25-E40/A602 : Dès la mi-octobre, il sera à nouveau possible de circuler sur toute la longueur de la liaison mais avec des conditions de circulation restreintes

18 août 2021

COMMUNIQUÉ DE PRESSE

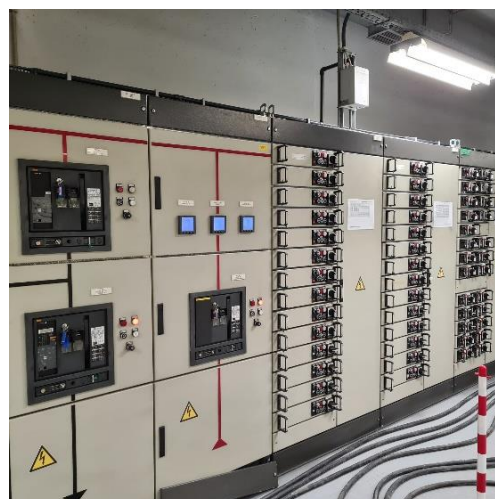
TGBT avant inondation

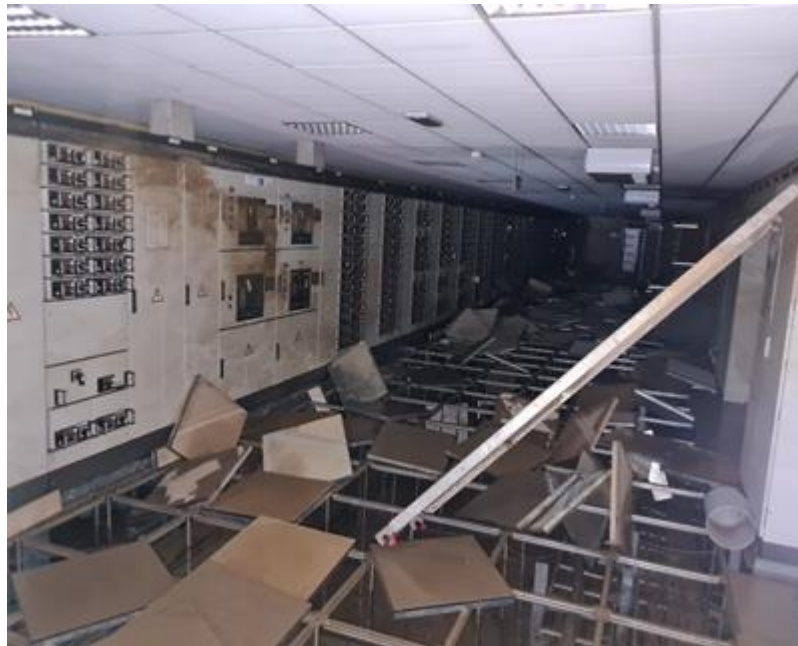
Châssis TGBT après inondations

Parmi ces éléments à remplacer, l'un d'eux, pièce maîtresse, ne pourra être installé et fonctionnel qu'à la mi-octobre : le TGBT (tableau général basse tension) qui alimente l'ensemble des équipements vitaux.

Ce dispositif complexe, réalisé sur-mesure, ne peut être livré que dans ces délais considérés assez courts pour ce type de pièce. Sans ce tableau de distribution d'électricité, il est impossible de restaurer l'alimentation des divers équipements et donc les fonctions de sécurité minimales requises avant ouverture.
